# Generální oprava sochy boha Radegasta

## General repair of the statue of Slavic God Radegast

PETR LACINA

Akademie výtvarných umění Praha

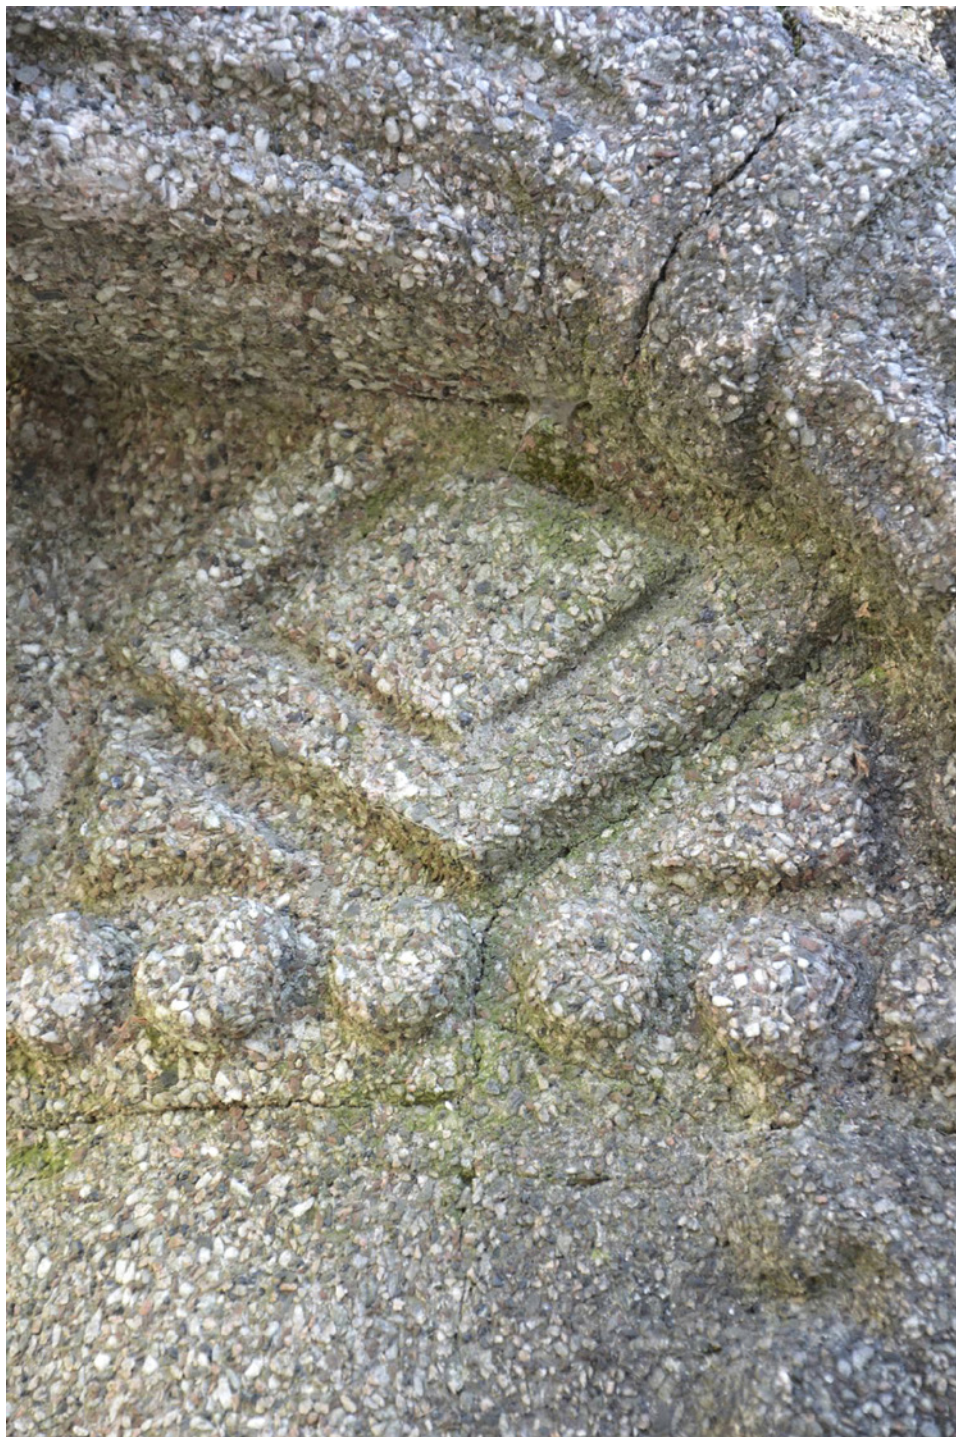
Na celé soše bylo patrné napadení porosty mechů a lišejníků v různém typu rozvoje. Na exponovaných částech pokrývaly mechy a lišejníky 35 až 40 procent povrchu. Negativní působení mechorostů spočívá v narušování celistvosti a sochařské kvality díla; mechy a lišejníky způsobují korozi umělého cementového materiálu, narušují jednotlivá zrnka ve struktuře umělého kamene. Povrch kamenné sochy byl pokrytý množstvím trhlin, způsobených hlavně korozi vnitřních kovových částí, kdy dochází k prnutí materiálu. Další trhliny vznikaly v místech spojů jednotlivých dílů a v oblasti prolínání materiálů odlišného složení.

Detailní pohled na trhliny, biologické a povrchové znečištění  
A detailed view of cracks and biological and surface contamination

Následovalo čištění a hloubková desinfekce povrchu. Ze zkoušek různých látek nejlépe vycházela kombinace peroxidu vodíku, čpavkové vody a demineralizované vody aplikovaná na povrch sochy náterem. Po působení směsi byl povrch sochy opláchnut opětovně demineralizovanou vodou, posléze desinfikován a dočištěn horkou parou.

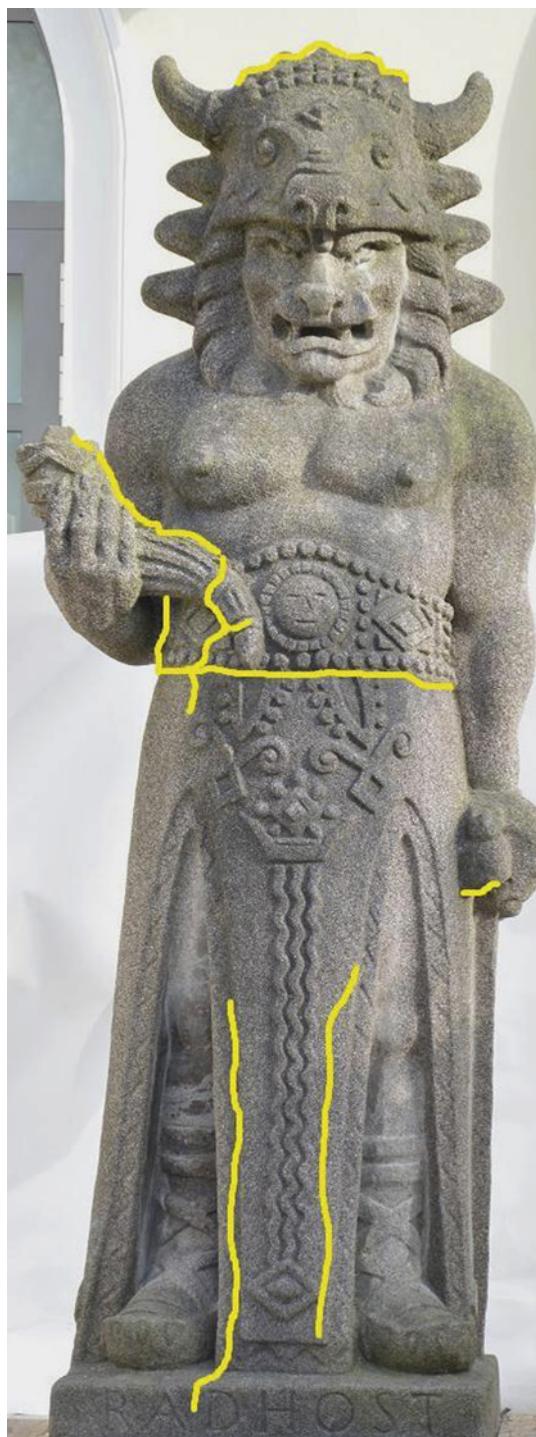
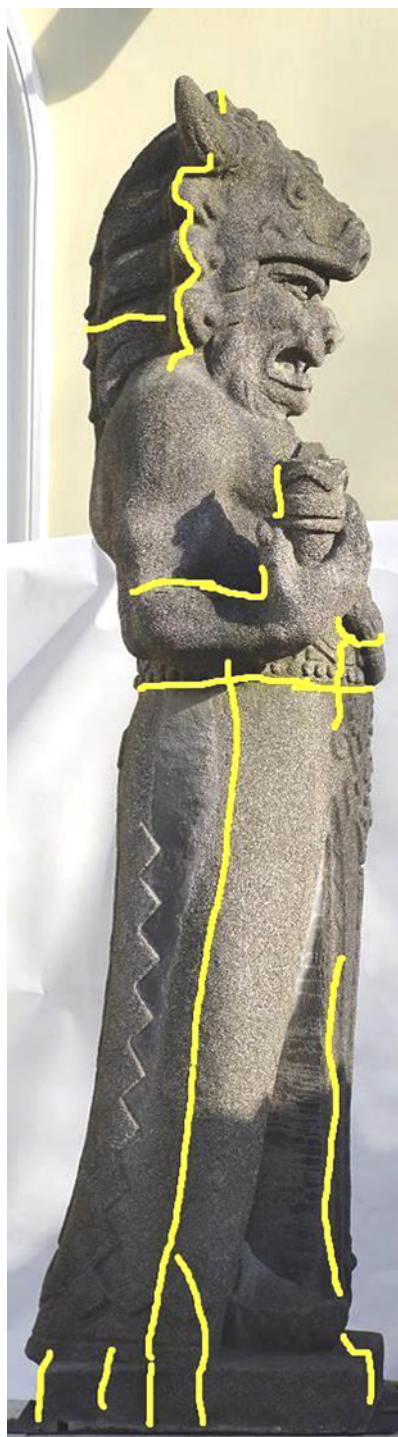
Grafické znázornění trhlin v soše  
A graphic representation of cracks in the sculpture

Trhliny uvnitř sochy byly injektovány akrylátovou pryskyřicí rozpuštěnou v acetonu. Nejprve byl použit roztok slabší koncentrace poté roztok silnější. Následoval pohledový tmel tvořený plnivem z mramorové moučky s pigmenty a pojivem - akrylátovou pryskyřicí rozpuštěnou v acetonu. Tmel jsme aplikovali injekční stříkačkou a po zatvrdnutí dále mechanicky opracovali. Na vytmelení větších děr a defektů byl použit stejný materiál jako pro cementový výdusek duplikátu holubice s přidáním vápna. Viditelně zkorodovaná kovová konstrukce uvnitř sochy byla ošetřena dvěma nátěry akrylátovou pryskyřicí rozpuštěnou v acetonu. Po důkladném průzkumu a vyhodnocení stavu vnitřní kovové armatury v soše se realizační tým rozhodl posílit statiku sochy novou nosnou konstrukcí. Sestává ze dvou částí - základního svařeného segmentu procházejícího celou délkou sochy a částí k základnímu segmentu připevněných šrouby. Při výrobě konstrukce byl použit materiál z nerezové oceli o profilu obdélníkového tvaru s rozměry 30 mm na 60 mm a tloušťce 3 mm. Z tohoto materiálu vznikl obdélníkový rám do podstavce. K rámu byly pak přivařeny čtyři třímetrové tyče, které ubíhají až do hlavy sochy. Konstrukce je vyjímatelná. K segmentu konstrukce jsou do kříže připevněny hranoly přizpůsobené členitému tvaru sochy. Na hranoly byl použit materiál z nerezové oceli obdélníkového profilu s rozměry 30 x 60 mm a tloušťce 2 mm. Svařovaný segment konstrukce byl vložen do sochy, jednotlivé šrouby ve spojích byly fixovány matkami s podložkami. Každá příčka byla po osazení po obou koncích obložena připravenou maltovou směsí. Na styčný bod mezi hlavou a konstrukcí v soše byla nanесena suchá směs pojiva a plniva v poměru 1:4; při rozmíchání s vodou bylo přidáno jako pojivo vápno a do materiálu vsazena konstrukce.

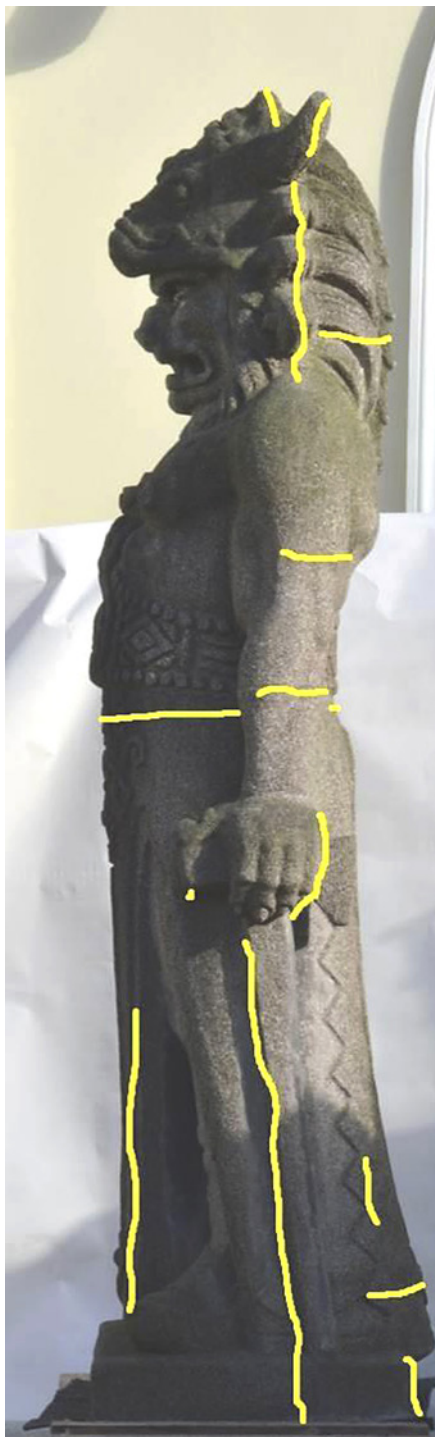
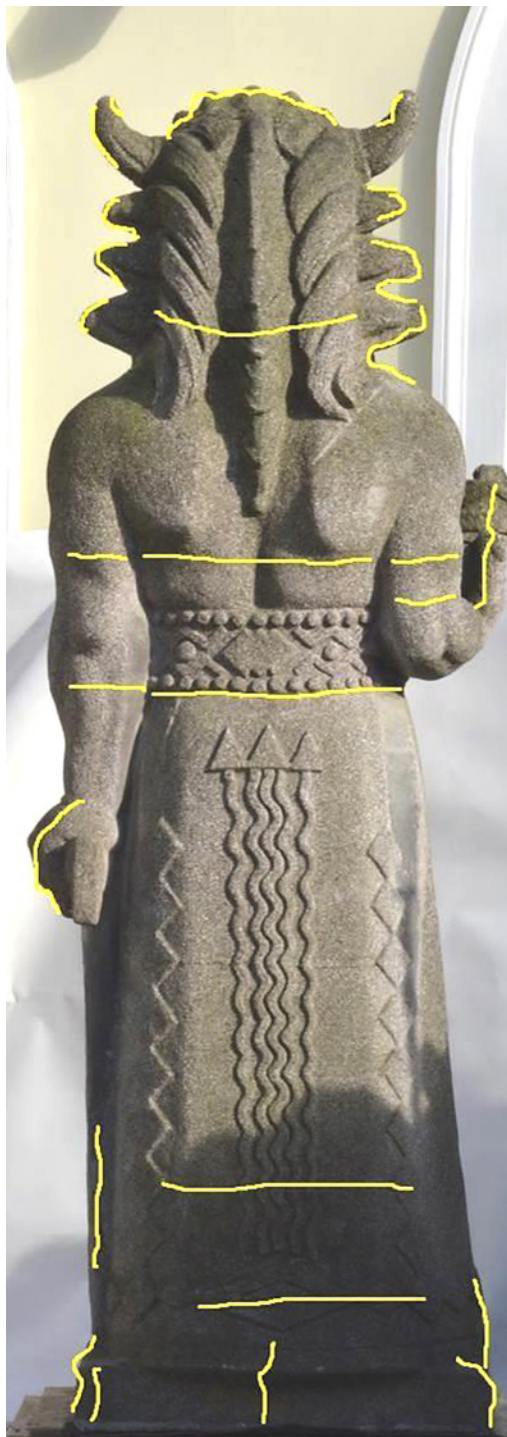
Grafické znázornění trhlin v soše  
A graphic representation of cracks in the sculpture

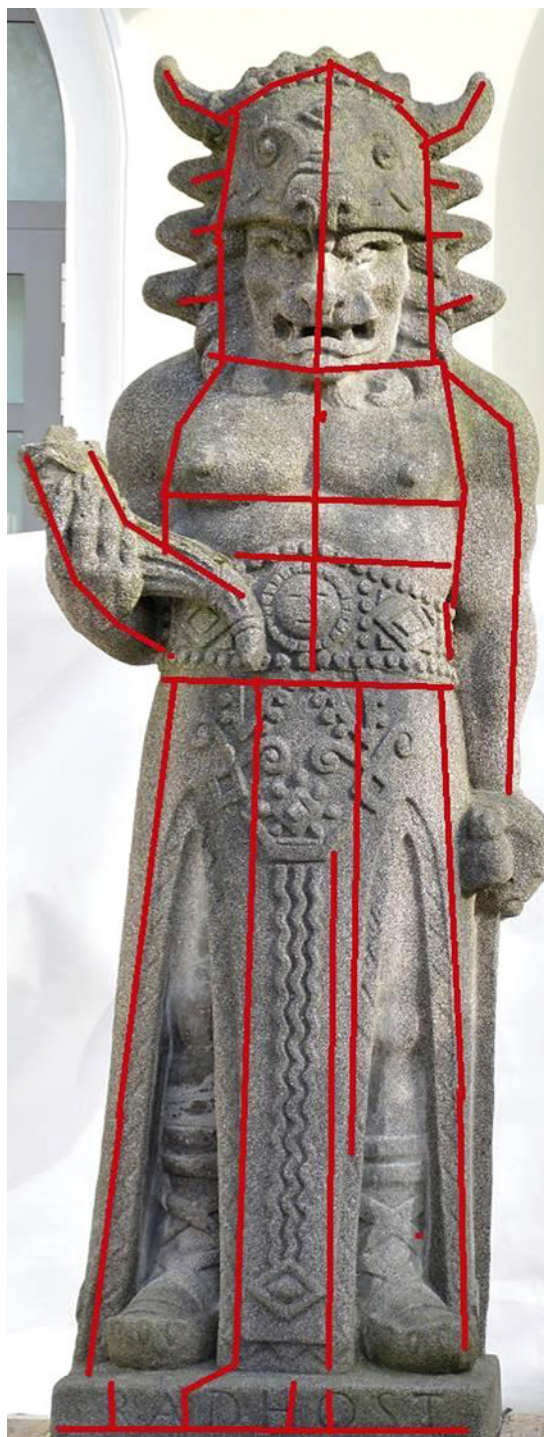
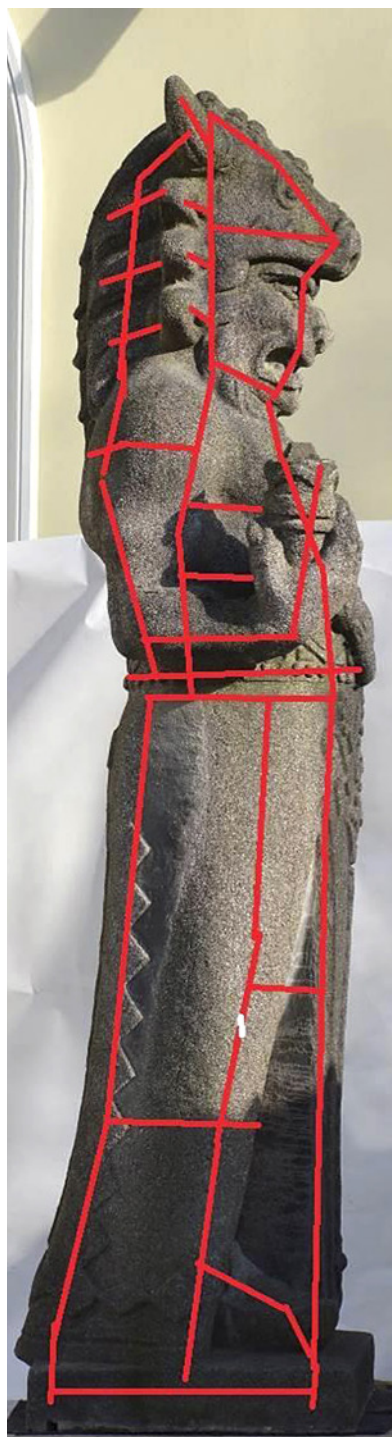
Socha měla z vnitřní strany viditelně korozi degradovanou kovovou konstrukcí. Koroze byla viditelná na odhalených železných částech a zároveň v místech, kde se kovové prvky zanořovaly do materiálu sochy. Vlivem postupné degradace ztrácí železo svou původní pevnost a železitě sloučeniny zbarvují okolní materiál. Znečištění povrchu umělého kamene odpovídá délce expozice v exteriéru, působení klimatických podmínek a znečištění z atmosféry. Socha byla vystavena působení klimatických vlivů, přibližně 85 let, navíc byla řadu let ukryta v zemi.

Grafické znázornění železné armatury  
A graphic representation of its metal structure

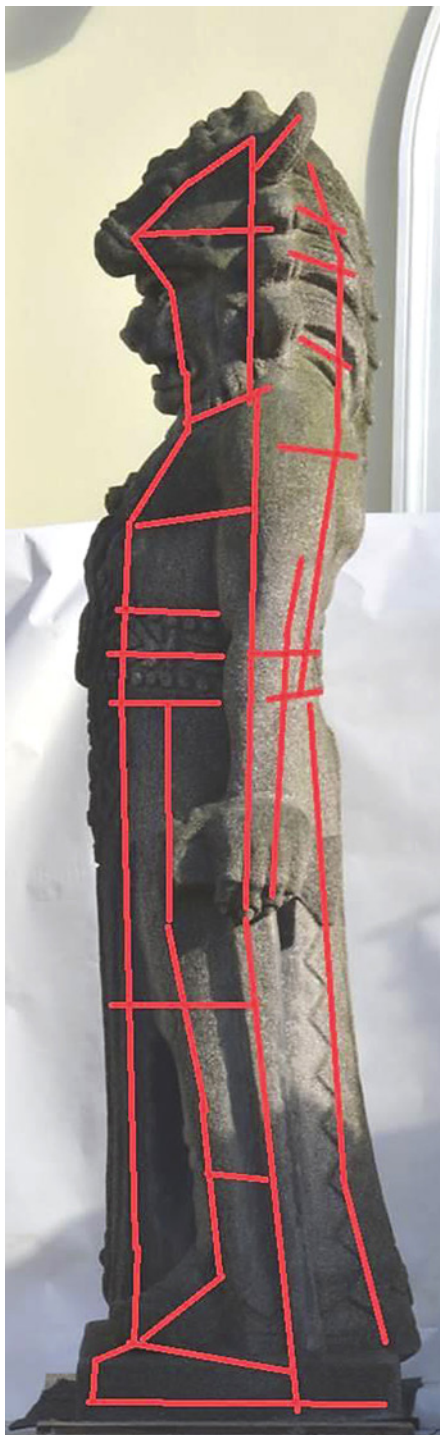
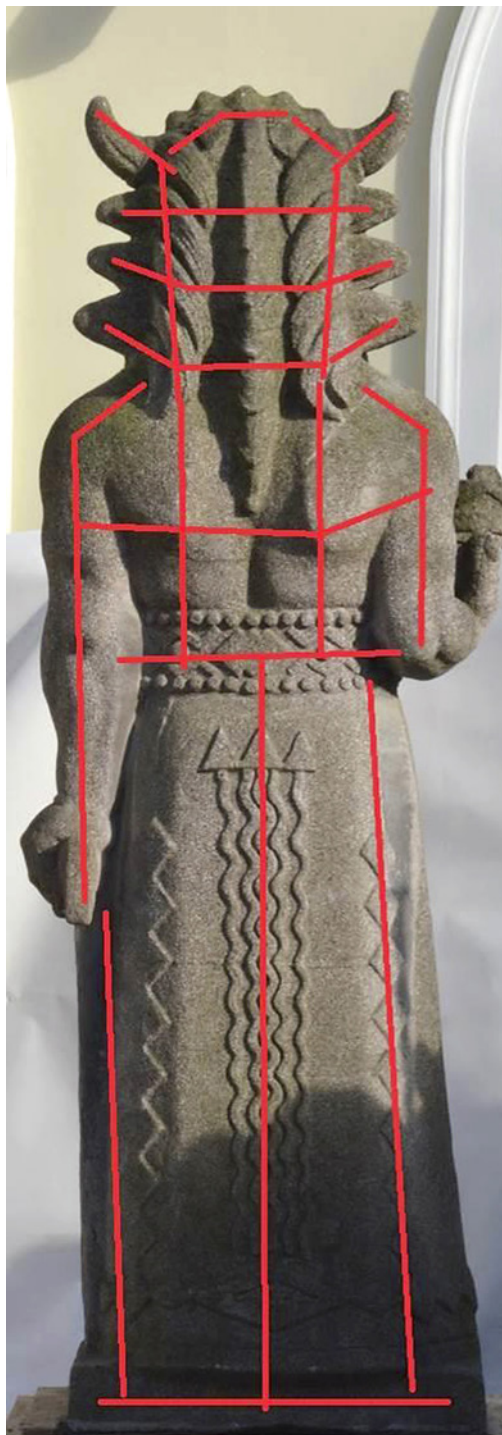
Grafické znázornění železné armatury  
A graphic representation of its metal structure

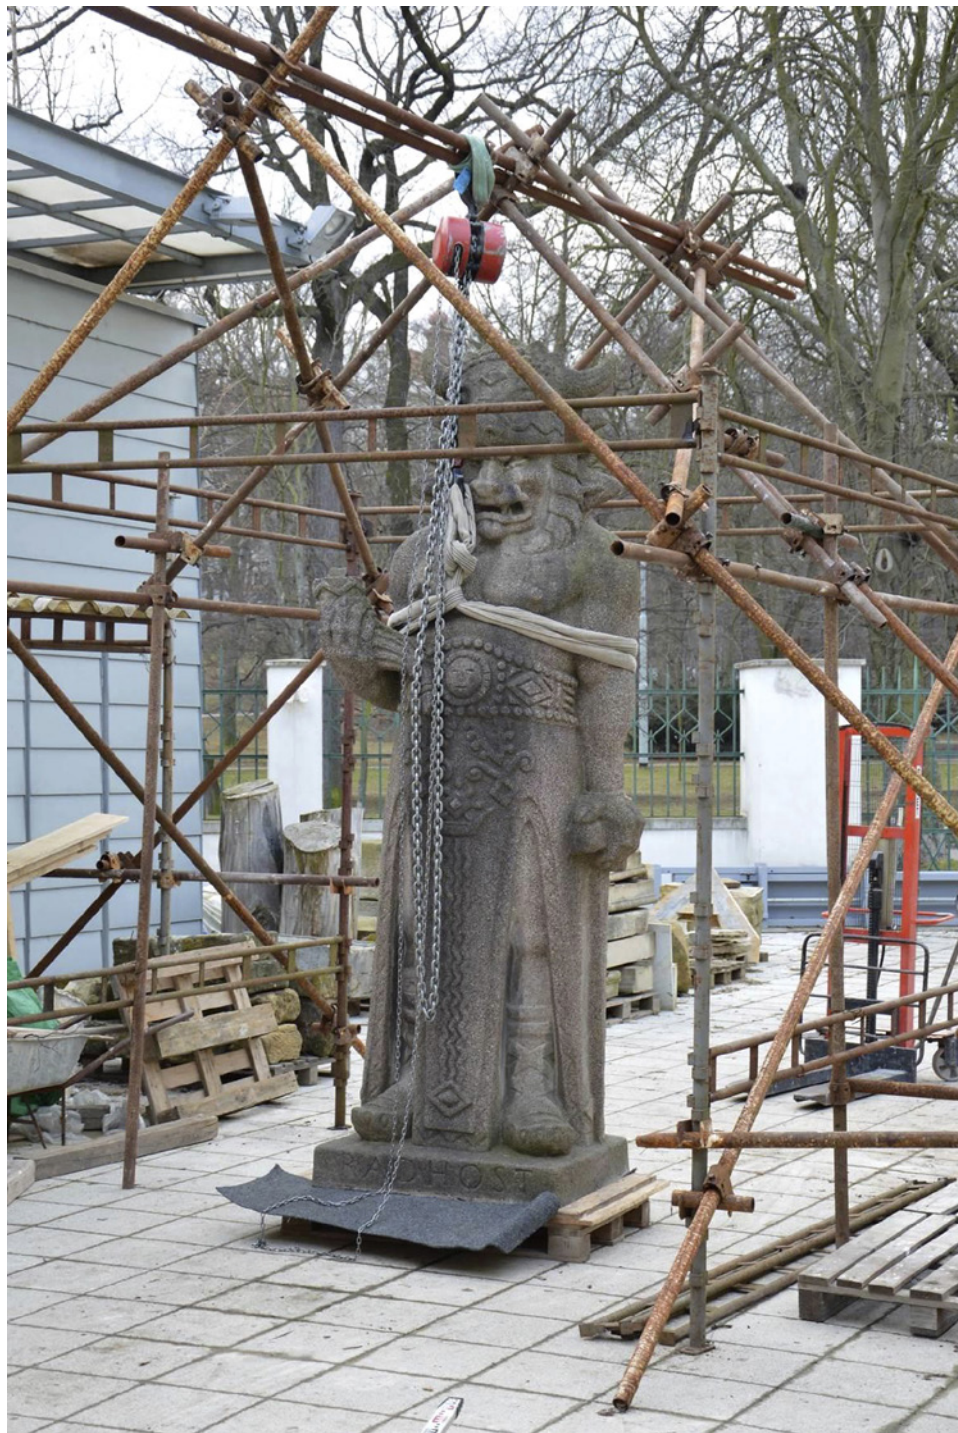
Pomocná manipulační konstrukce  
An auxiliary handling structure

Manipulace se sochou do vertikální polohy byla možná až po zajištění spodní části sochy pomocnou konstrukcí z trámů zapuštěných do nitra sochy. Úvodní etapy restaurace, až po sochařskou rekonstrukci probíhaly za příznivého počasí ve venkovních prostorách Školy restaurování sochařských děl na AVU; sochařská rekonstrukce a závěrečná etapa restaurace pokračovala posléze v ateliéru. Socha byla nejprve čištěna suchou cestou jemným vlasovým štětcem od volných prachových nečistot a dočištěna vysavačem. Po odstranění hrubých nečistot následovaly zkoušky a čištění povrchu horkou parou za pomoci jemného mosazného kartáčku a skalpelu. Pro vyvíjení páry posloužila čistá demineralizovaná voda. Odstranění biologického napadení probíhalo tak, že se porosty mechů a lišejníků změkčily a poté skalpelem a jemným mosazným kartáčem odstranily mechanicky. Po odstranění mechorostů a povrchové nečistoty byl povrch sochy opláchnutý demineralizovanou vodou.

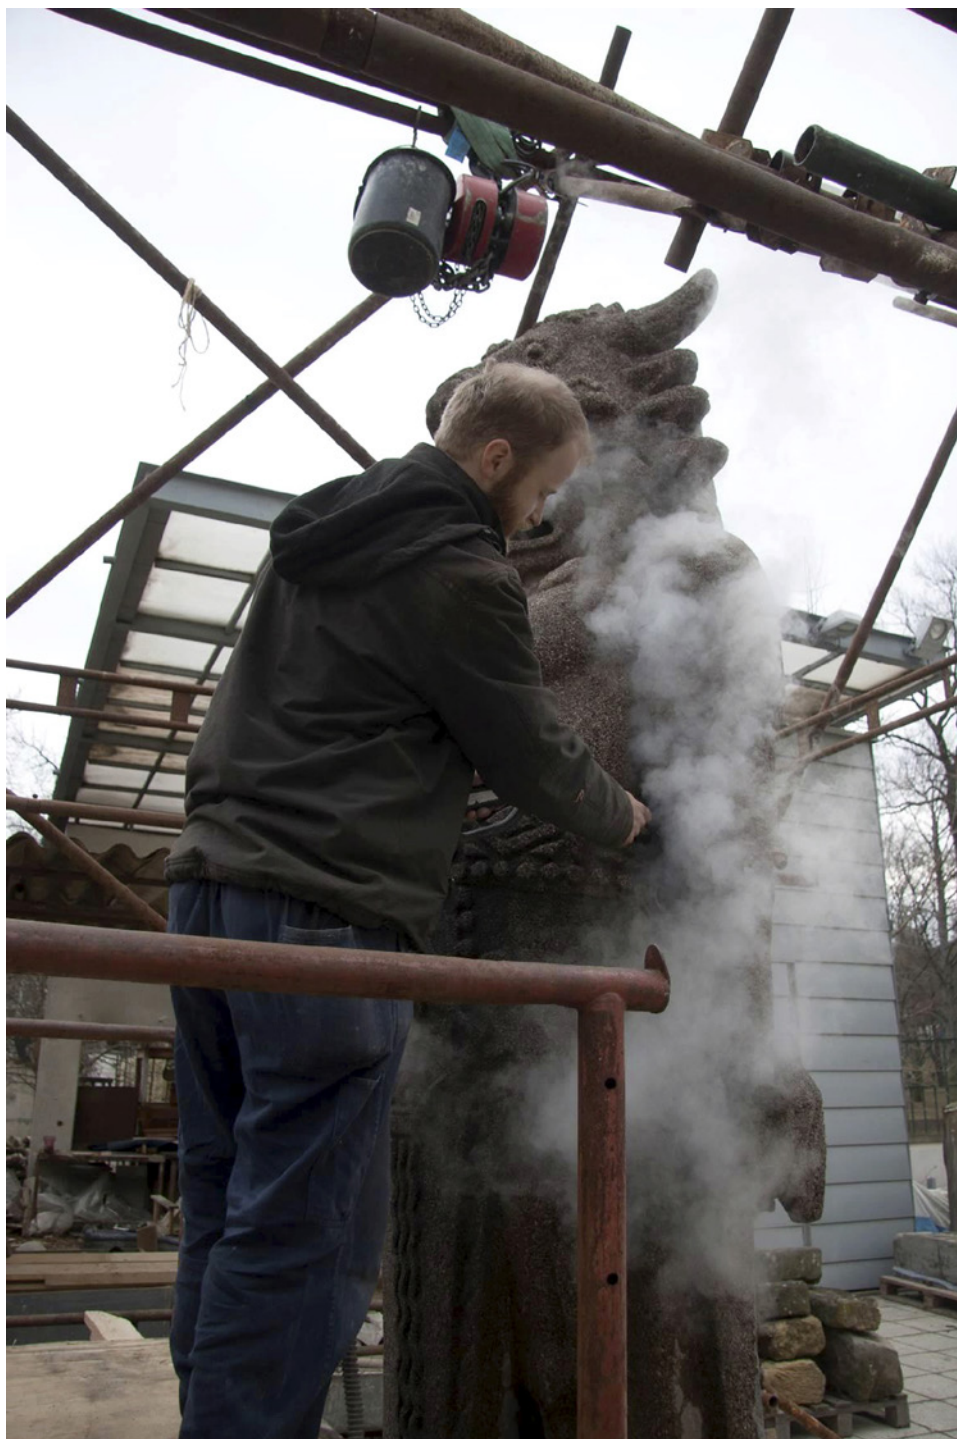
Čištění sochy pomocí tlakové páry  
Cleaning the sculpture by compressed steam

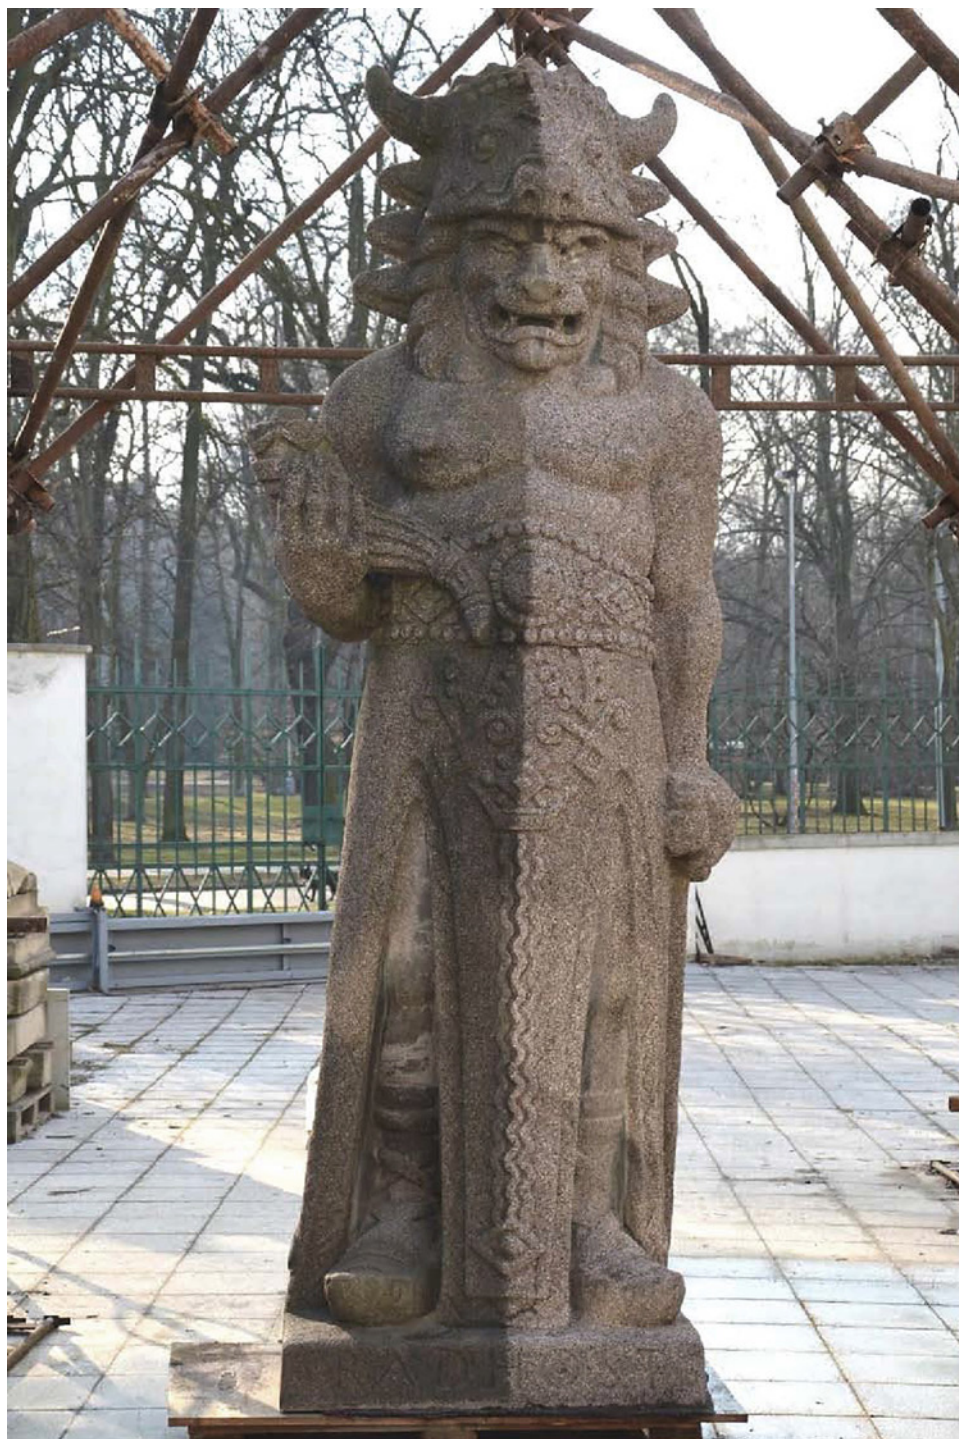
Úvodní etapa restaurace sochy, rozdíl mezi čištěnou a nečištěnou plochou  
Initial stage of overhaul, the difference between surface after and before cleaning

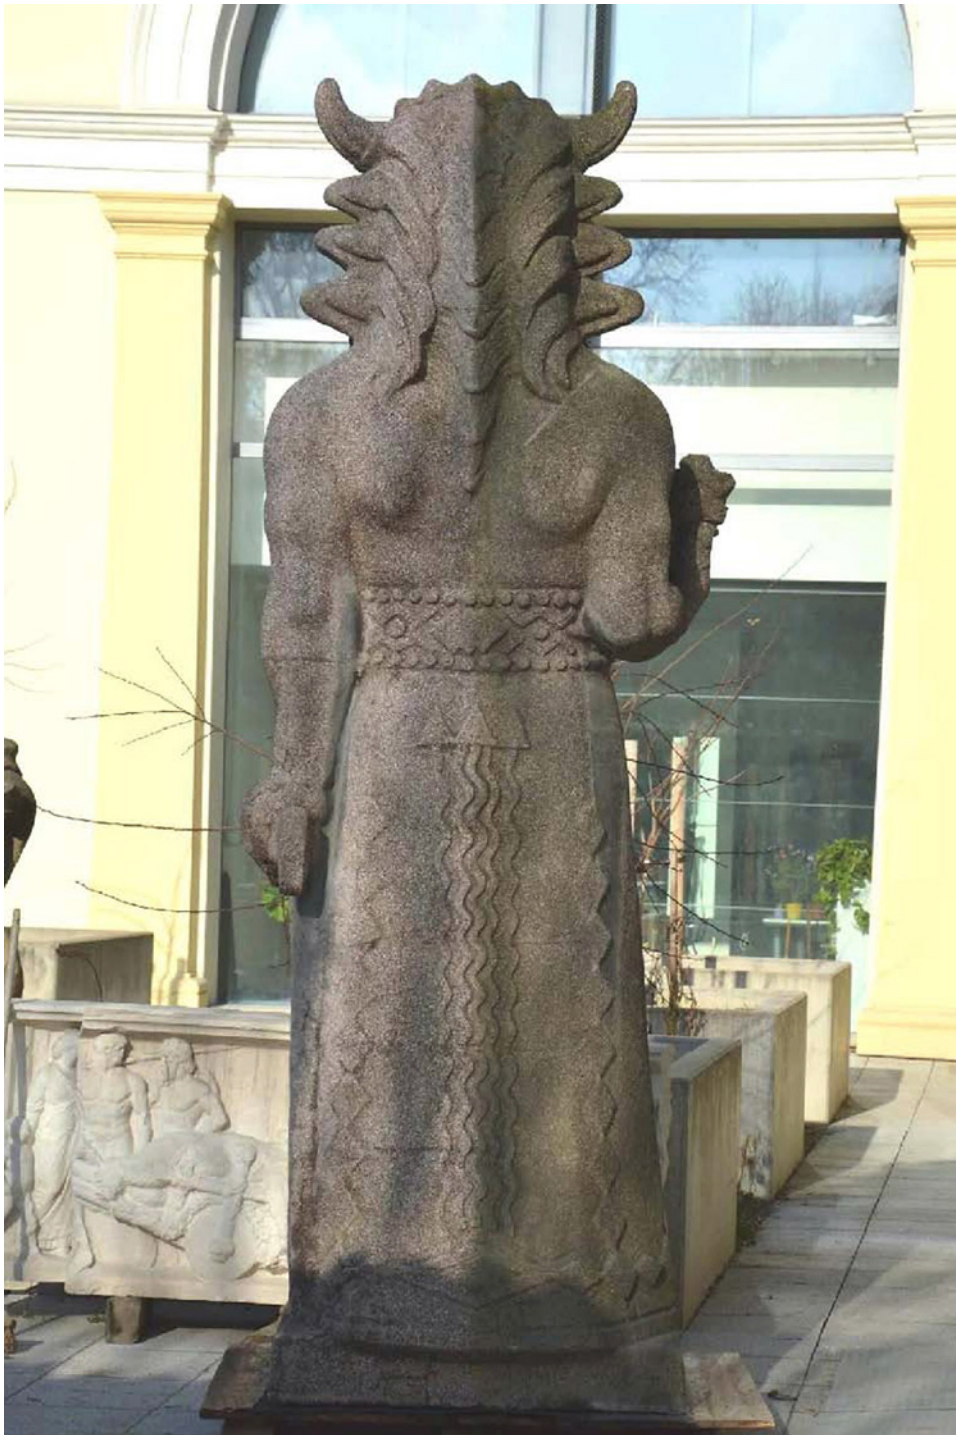
Průběh čištění sochy  
In the process of cleaning the sculpture

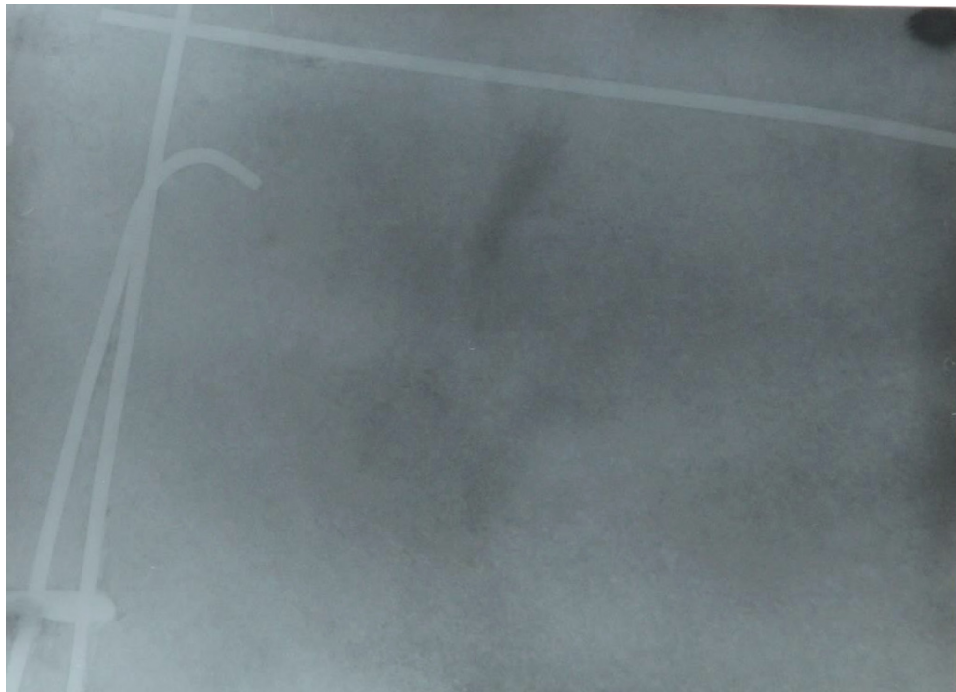
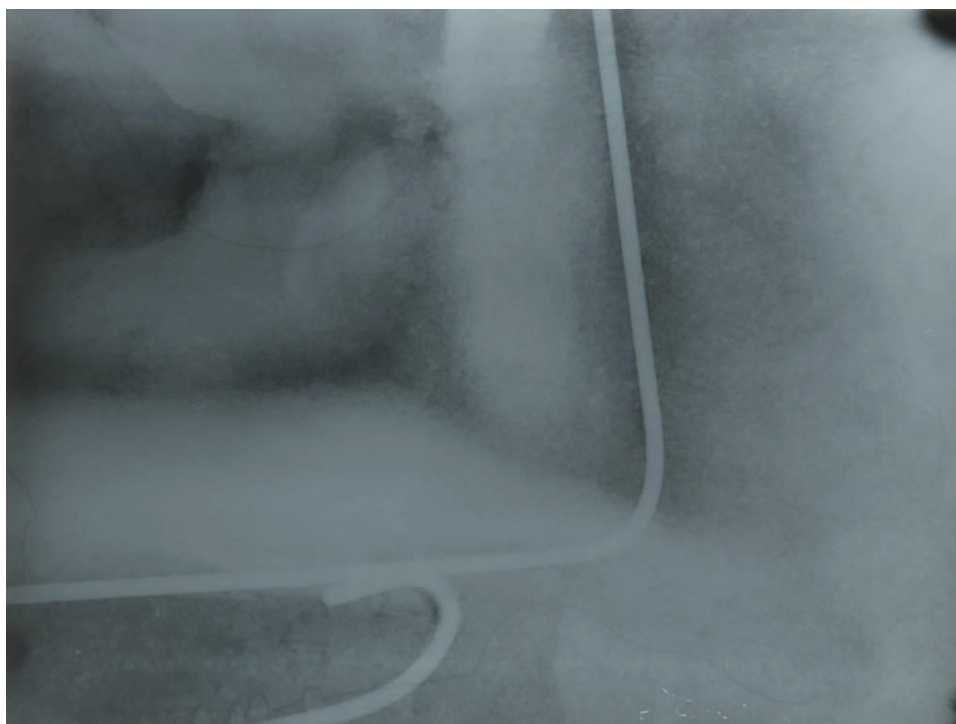
Rentgenový snímek kovové konstrukce  
An X-ray image of the steel structure

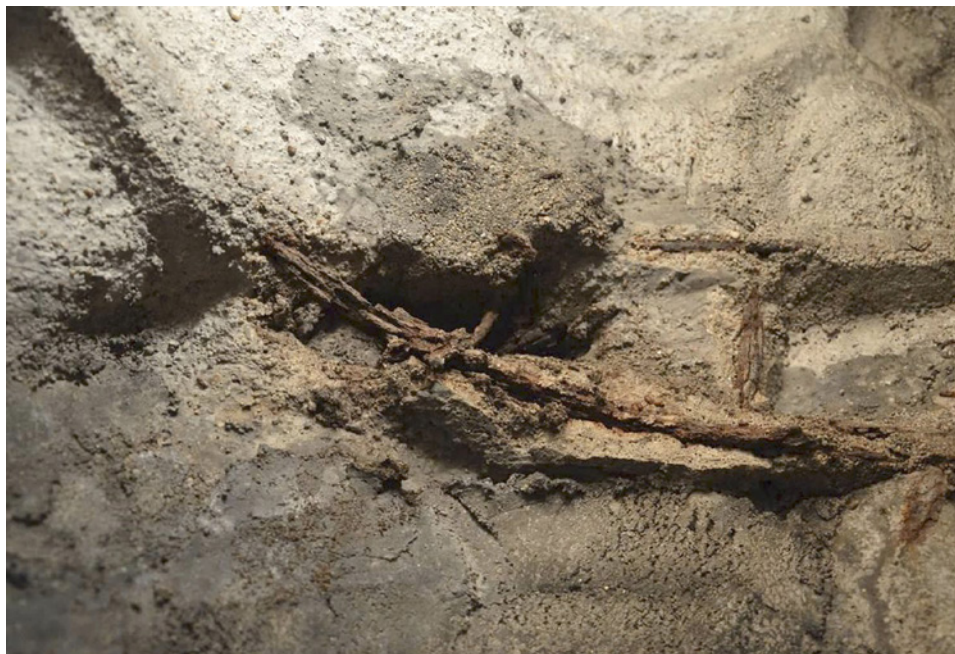
V dutém vnitřku sochy se nacházejí části kovové armatury, které nejsou zanořeny v materiálu. Právě tyto volné části kovové konstrukce podléhaly výraznému působení vlhkosti a zkorodovaly. Většina jich odpadávala při dotyku a byla proto odejmuta. Vnitřní prostor sochy byl očištěn od nečistot pomocí štětce a vysavače. Otvor v pravé ruce s poškozeným rohem byl zprůchodněn a odsáán z něj cca tři litry nečistot. Povrch uvnitř sochy i zkorodované viditelné části konstrukce byly vypískovány jemným křemenným pískem.

Zkorodované části kovové konstrukce  
Corroded sections of the steel structure

Součástí restaurace sochy byla také teoretická práce v rámci grantového projektu zabývající se působením inhibitorů koroze. Na zkušebních vzorcích jsme aplikovali dostupné přípravky. Jako nejlepší se ukázal nízkoviskózní jednosložkový inhibitor koroze. Jedná se o čirou tekutinu jemně okrového zbarvení, kombinující vysoce penetrační schopnost silanové složky s inhibitorem koroze. Touto látkou byla socha napuštěna zevnitř i z venku. Po nástřiku zevnitř sochy, pronikl inhibitor penetrací skrz materiál až na povrch sochy. Socha byla ošetřena čtyřmi nástřiky zevnitř i z venku. Aplikace probíhala vždy po vyschnutí předešlého nátěru.

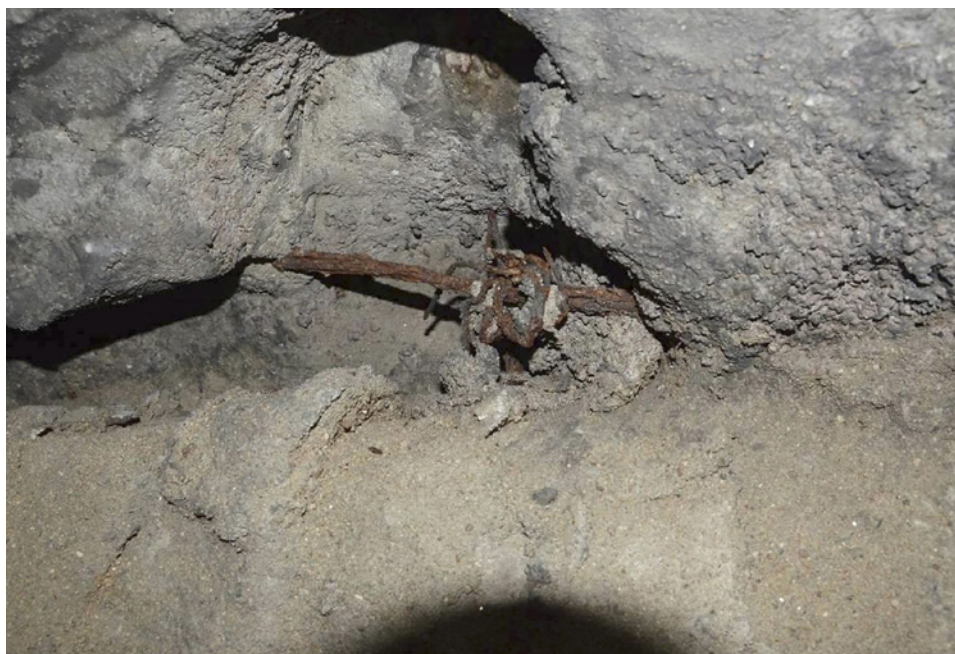
Zkorodované části kovové konstrukce  
Corroded sections of the steel structure

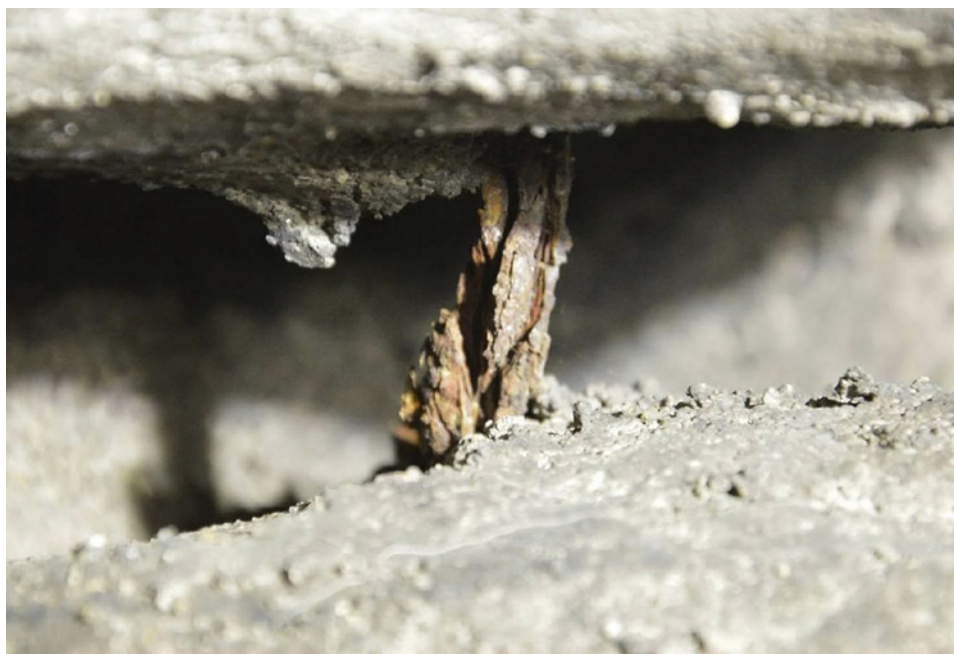
Zkorodované části kovové konstrukce  
Corroded sections of the steel structure

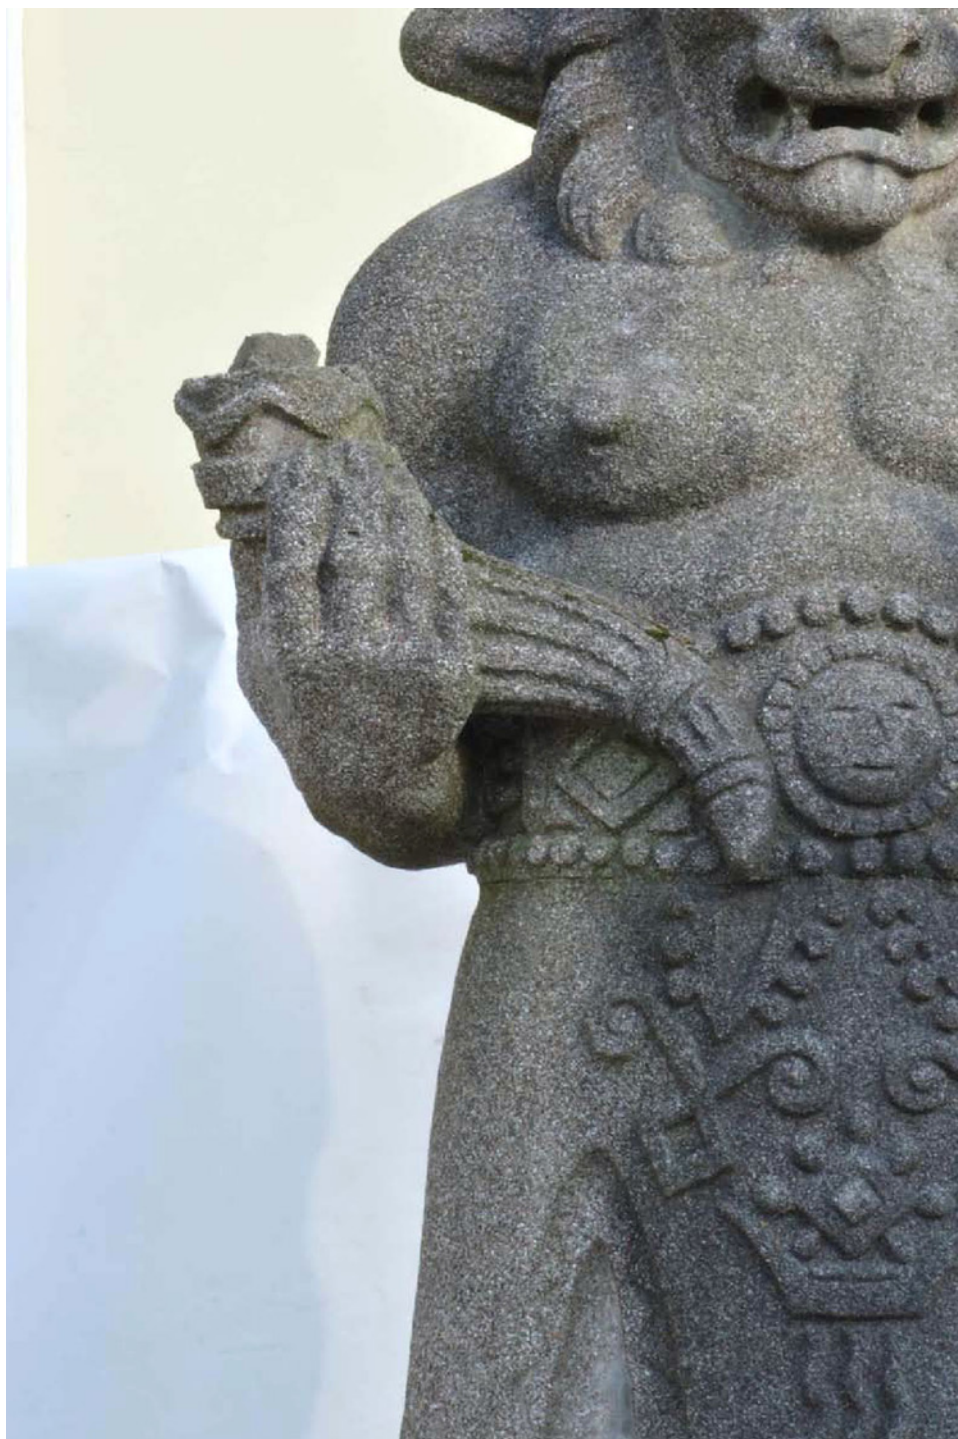
The piece of art was seriously damaged after a dove in the horn of abundance had broken off. Inside the sculpture there were noticeable signs of corrosion in the metal structure. Exposed iron as well as areas where metal elements were imbedded in the sculpture's material was corroded. Due to decomposition, iron loses its strength and rust stains material around it.

Detail poškozené části sochy  
A detailed view of a damaged part of the sculpture

Rekonstrukce se týkala především odlomené holubice s poškozenou částí tzv. rohu hojnosti. Pro její vytvoření jsme použili pracovní skicu z rekonstrukce holubice druhé sochy Radegasta v Beskydech. Navíc se podařilo získat jednu použitelnou původní fotografii sochy a zdokumentovat holubici podle prvního originálu Radegasta, umístěného v prostotách radnice města Frenštátu pod Radhoštěm. Dále jsme využili původní nákresy a fotografie a menší skici přímo od Albína Poláška z archivu Pohorské jednoty Radhošť. Plastická rekonstrukce byla provedena v sochařské hlině přímo na odseparovaném originálu pomocí dřevěného konstrukčního jádra, na které byla nanášena sochařská hlína. Soška holubice, byla opatrně vyjmuta do kombinované formy složené ze silikonové hmoty a sádry. Na základě výsledků a porovnávání jsme vytvořili zkušební vzorky umělého kamenného materiálu. Po zkouškách, byl jako nejvhodnější zvolen materiál v poměru 3,5 dílu směsi materiálu plniva jeden díl pojiva bílého cementu a pigmenty na probarvení. K barvení byly použité práškové pigmenty siena přírodní, siena pálená, umbra přírodní, černá a oker světlý. Rekonstruovaný díl s holubicí byl pak usazen do písku. Promísená suchá směs pojiva, plniva a pigmentů byla navlhčena do požadované konzistence a začala se péčovat do formy spolu s pískovým jádrem. Poté byl přisazen druhý díl a pokračovalo se s péčováním až po okraj. Po požadovaném vyžrání materiálu byla holubice vyňata z formy a odstraněno pískové jádro. Povrch holubice s rohem byl opracován vymýváním drobné frakce pomocí ocelových a mosazných kartáčů a dále pískován, aby se docílilo žádané povrchové úpravy jako u prvního originálu Radegasta.

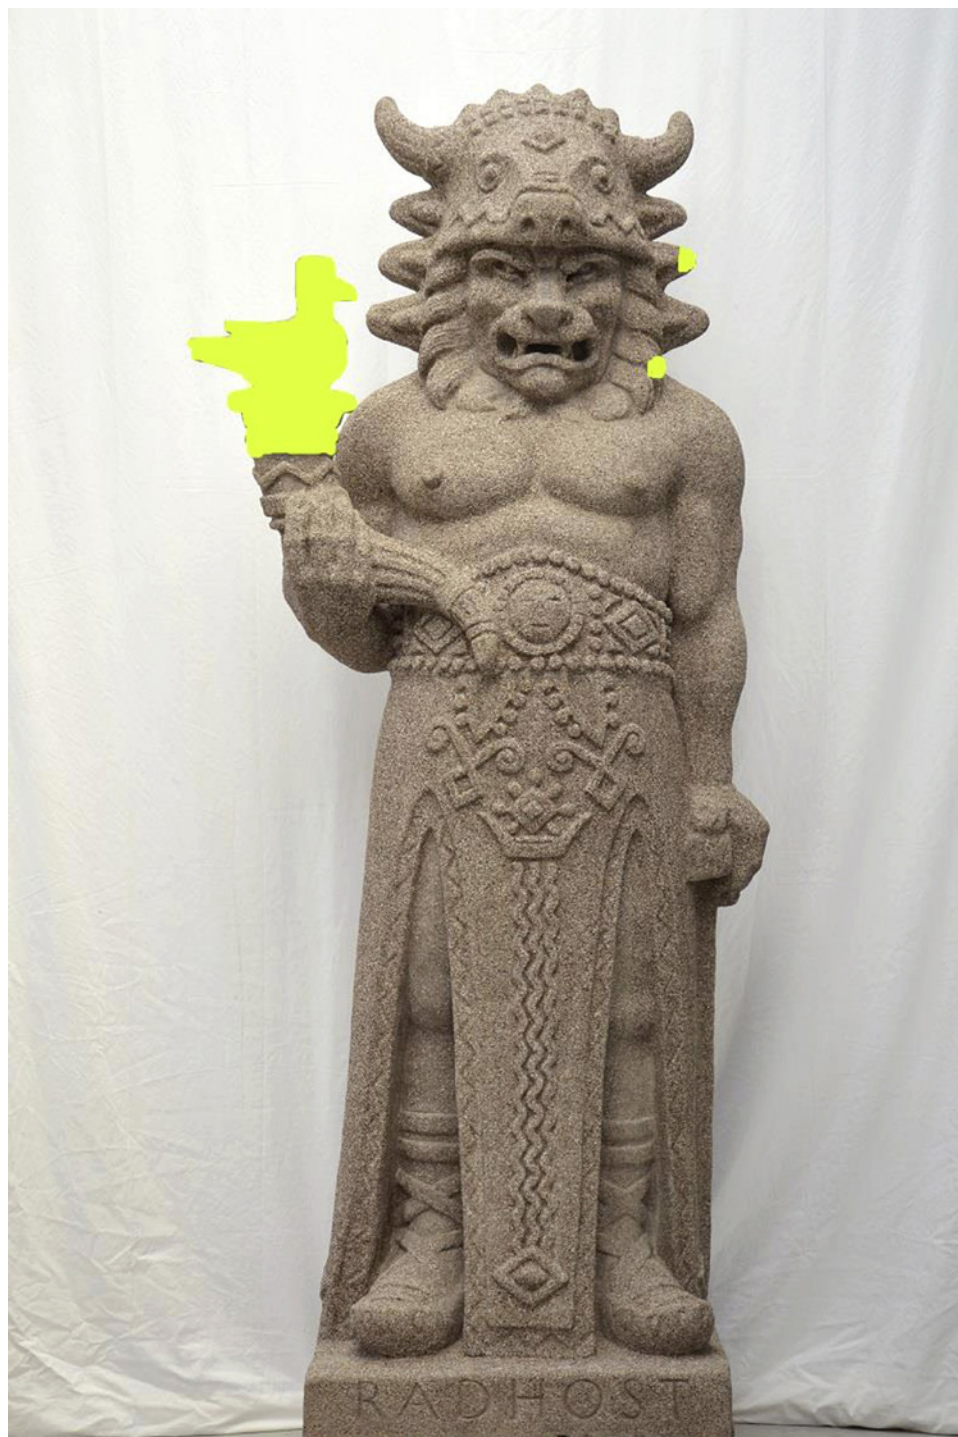
Grafické znázornění chybějících částí sochy  
A graphic representation of missing parts of the sculpture
