# Generální oprava sochy boha Radegasta

## General repair of the statue of Slavic God Radegast

PETR LACINA

Akademie výtvarných umění Praha

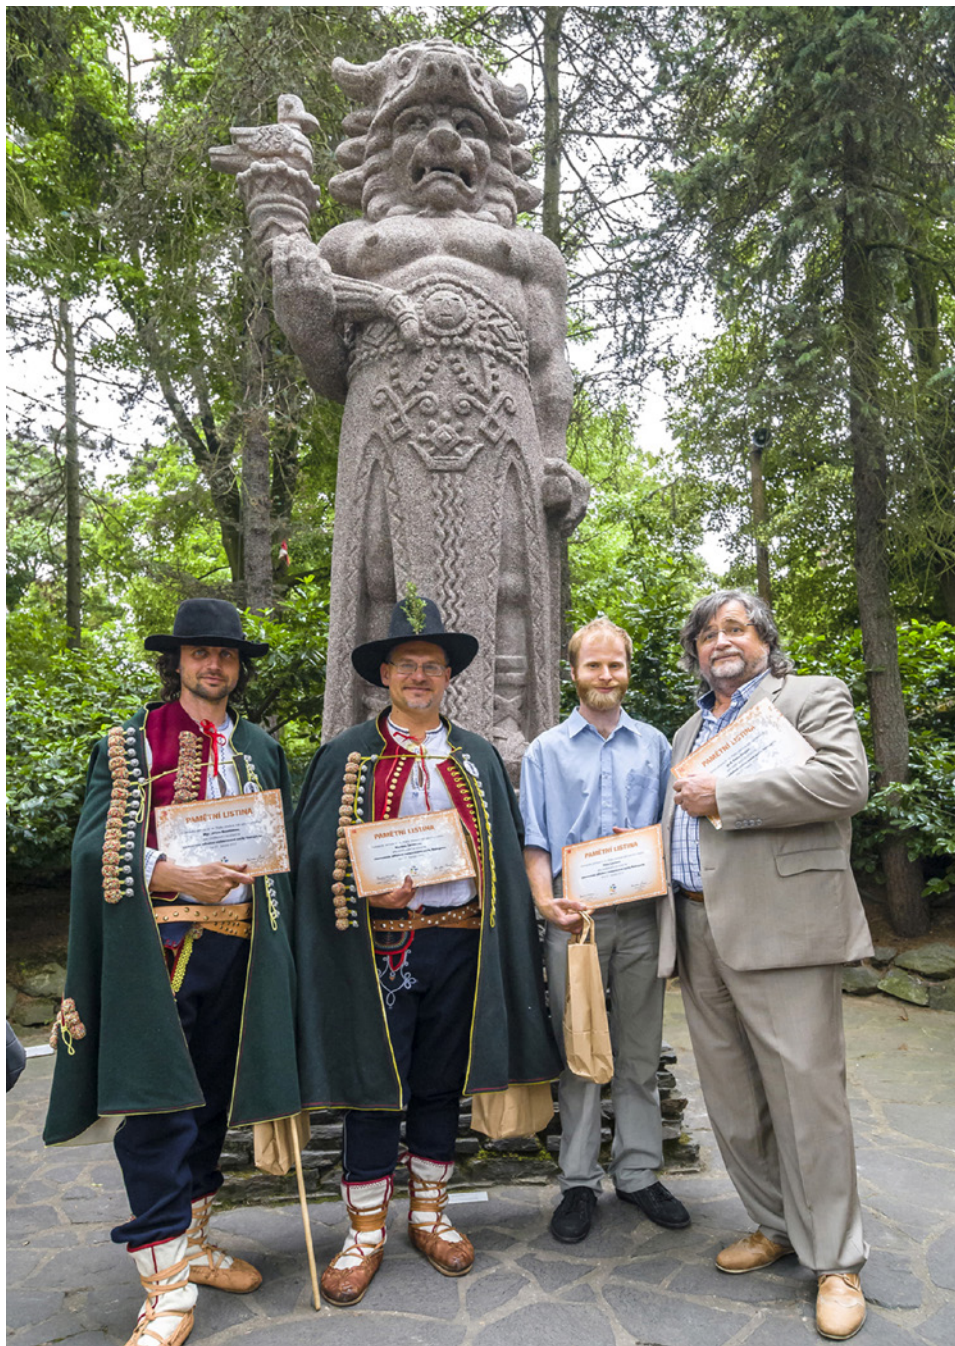
Slavnostní odhalení sochy Radegasta proběhlo 27.6.2016 za účasti starosty obce Trojanovice Jiřího Novotného, ředitele Městského kulturního střediska ve Frenštátu pana Mariána Žárského a restaurátorů profesora Petra Siegla a studenta Petra Laciny.

The sculpture of Radegast was unveiled on 27th June 2016. The ceremony was witnessed by Mr Jiří Novotný, the Mayor of Trojanovice, Mr Marián Žárský, Director of the Town Cultural Centre, and restorers professor Petr Siegl and student Petr Lacina.

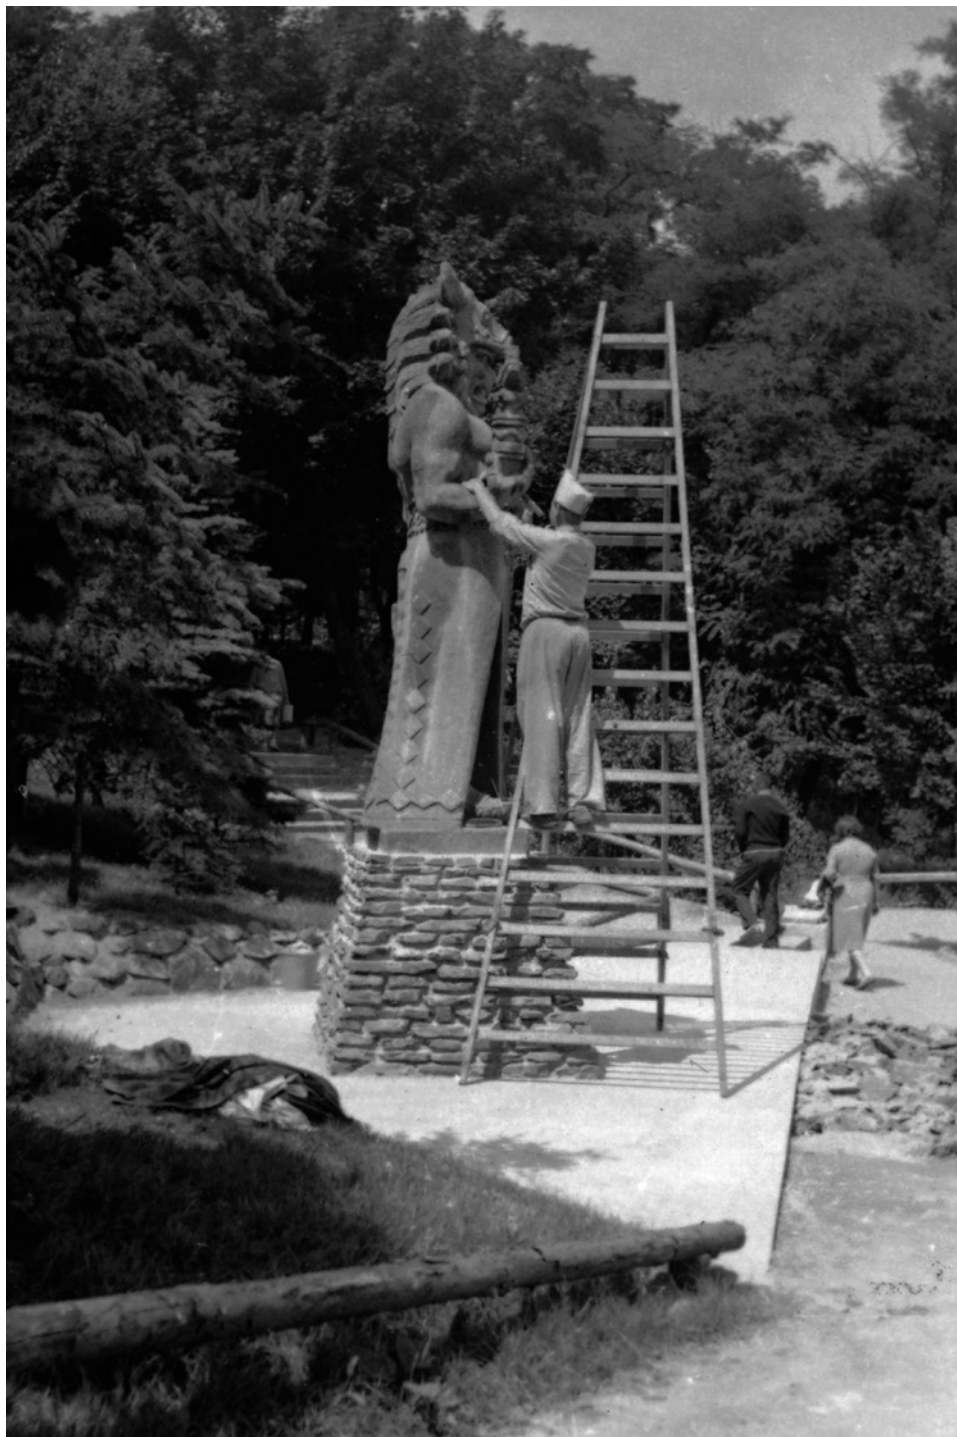
Instalace sochy Radegasta v pražské zoologické zahradě počátkem 60. let minulého století

Installing the sculpture of Radegast in Prague zoological garden in the early 1960's

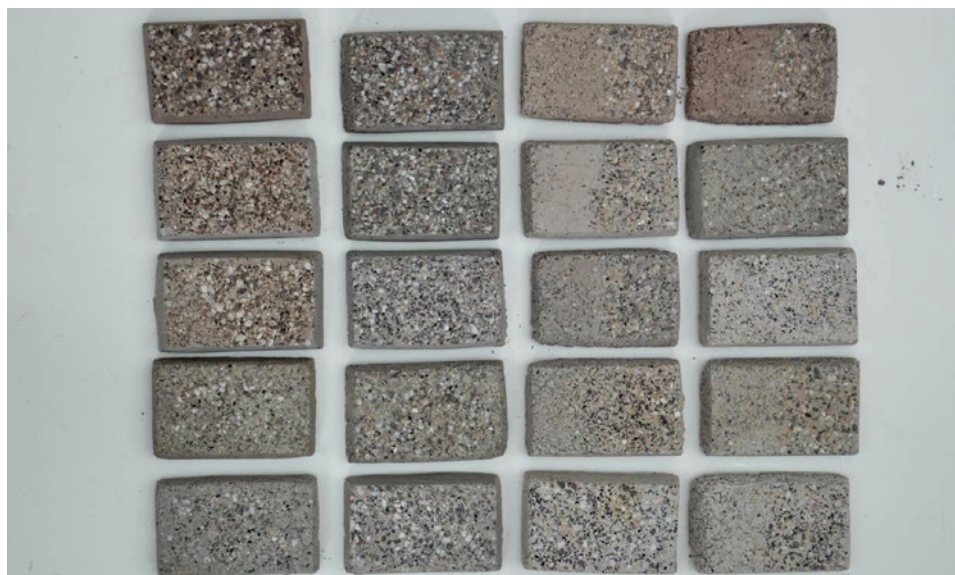
Výběr materiálu pro nově vytvořené doplňky sochy  
Choosing material for new complementary pieces for the sculpture

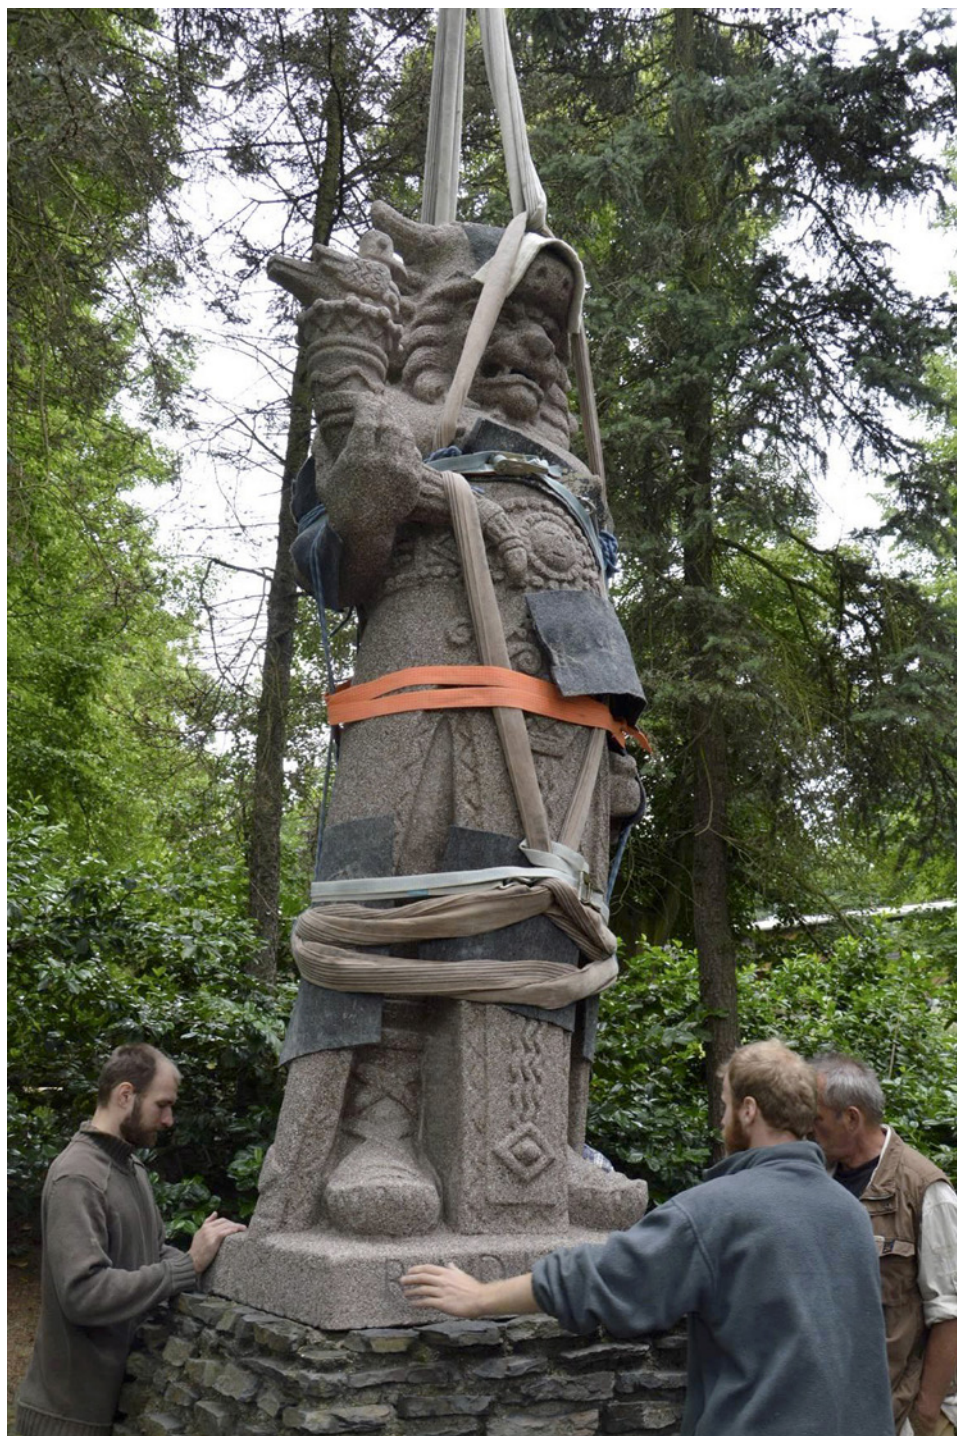
Usazování restaurované sochy Radegasta v pražské zoo  
Installing the restored sculpture of Radegast in Prague Zoo

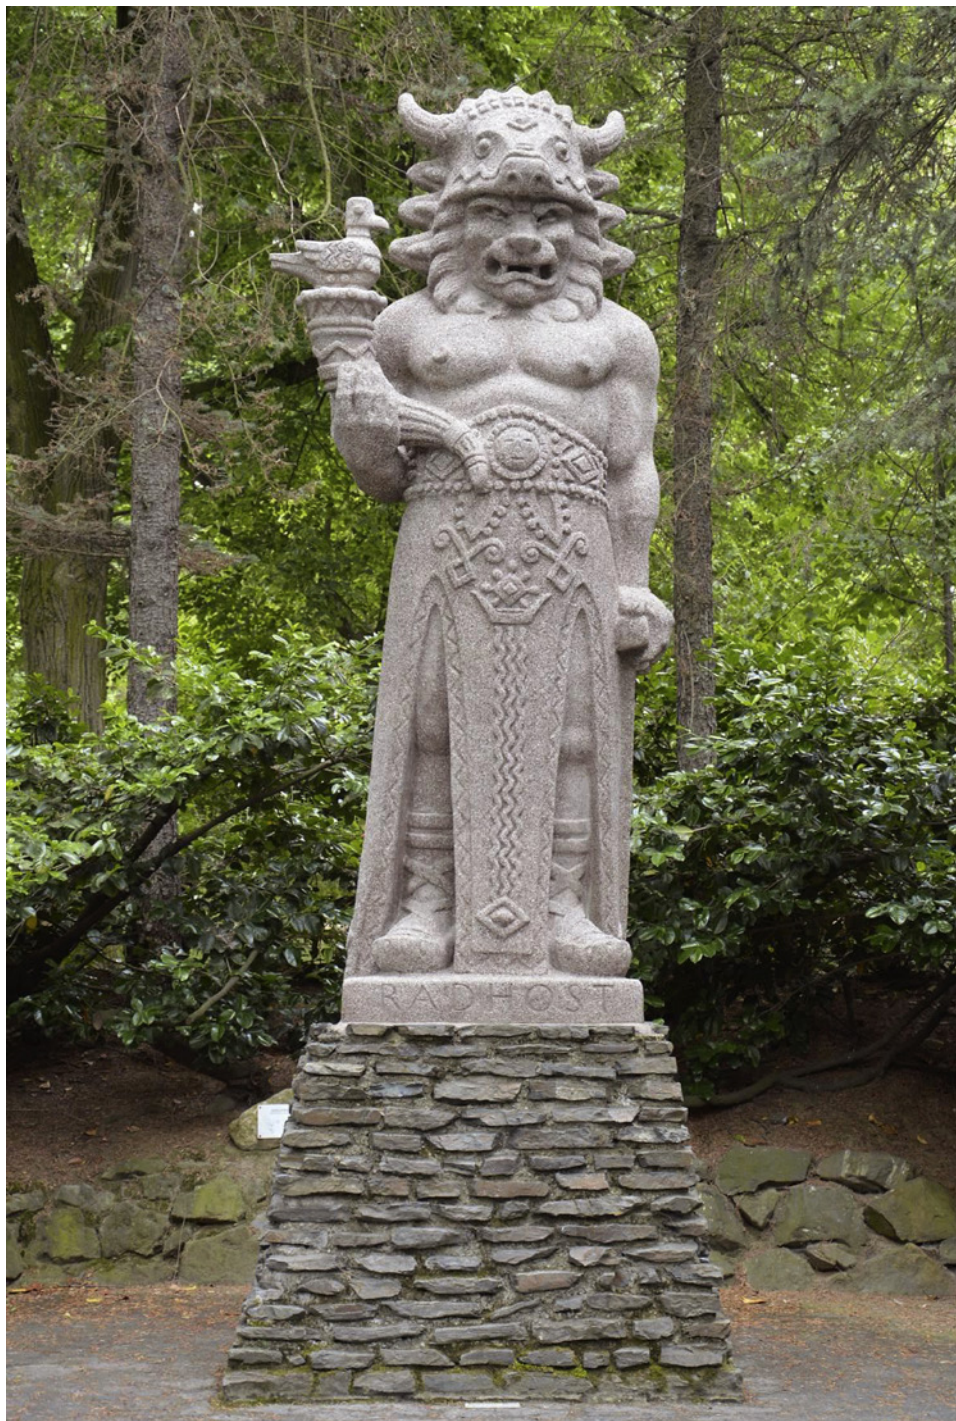
Po náročné opravě září socha Radegasta v pražské zoologické zahradě opět novotou  
After the demanding restoration the sculpture of Radegast in Prague zoological garden looks like brand new
